הנדון – מדידות קרינה מגנטית בתדרים נמוכים מרכב מסוג

הונדה סיויק היברידי

נספח א' - סיכום תוצאות המדידות

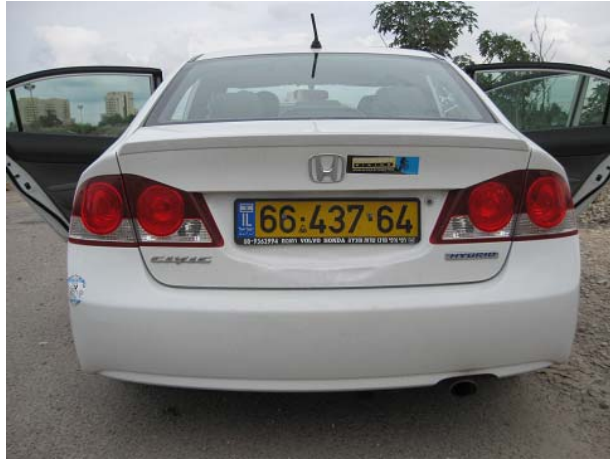
ג. Honda Civic Hybrid

{ נבדק רכב פרטי 75,000 ק"מ }

סיכום תוצאות המדידות המשולבות :

מיקום	ממוצע [mG]	סטיית תקן [mG]	ערך שיא רגעי [mG]
מושב אחורי אמצעי	14.7	2.2	22.3
מושב אחורי ימני	14.6	1.4	19
מושב אחורי ימני – נסיעה איטית בעיר	20	7	34
מושב ימני קדמי	6.2	2.7	18.6
רצפת קדמי ימני	4.7	1.1	20.0
מושב נהג	5.4	2.3	7.6

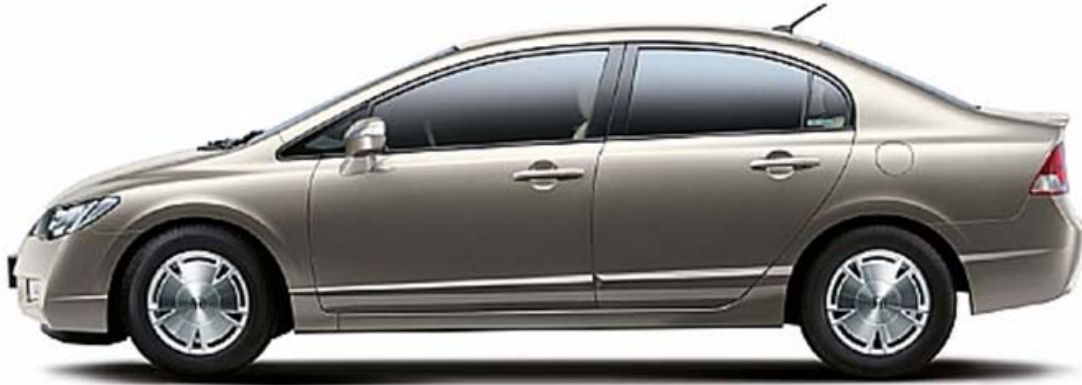
ג. Honda Civic Hybrid – רכב הדגמה

סיכום תוצאות המדידות המשולבות :

מיקום	ממוצע [mG]	סטיית תקן [mG]	ערך שיא רגעי [mG]
מושב אחורי אמצעי	36	10	50
מושב אחורי ימני	23	6	47
מושב אחורי שמאלי	18	10	34
מושב קדמי ימני	8	2.8	23.5
מושב נהג	4.7	3.2	11.9
רגליים מושב קדמי ימני	9.7	4.9	19.8

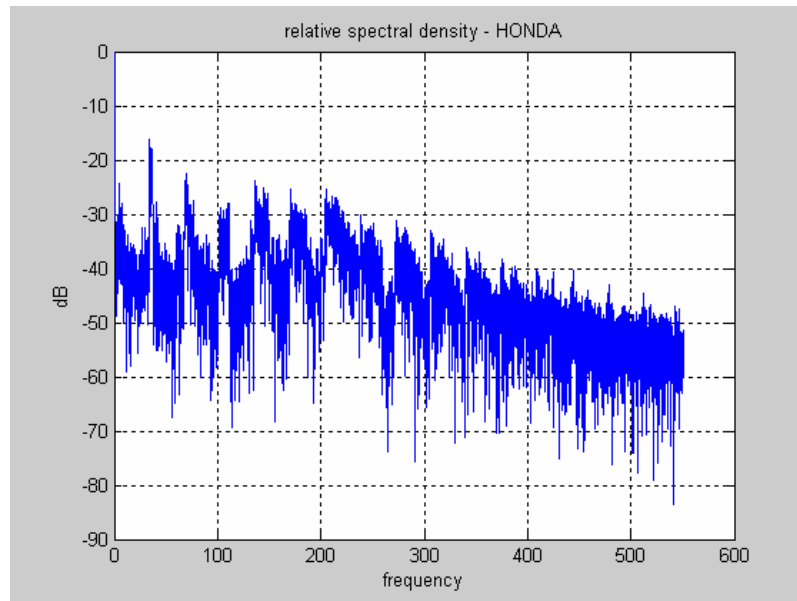
(דגימה 1)

נספח ב' - תוצאות מדידות פילוג ספקטראלי

8. סיכום תוצאות המדידות – ראה נספח א'.
10. הפילוג הספקטראלי של השדה משתנה באופן משמעותי כתלות בפרמטרי הנסיעה. דגימות מתוך הפילוג הספקטראלי – ראה נספח ב'.
11. מתוצאות המדידות עולה כי קיימת שונות משמעותית בין רכבים וכן בין מצבי נסיעה שונים באותו הרכב. השונות מושפעת מגורמים שונים כגון :
 - א. רמת טעינת המצברים
 - ב. צריכת הזרם מהמצבר
 - ג. זרם טעינת המצבר
 - ד. מיקום מערכות החשמל ההיברידיות ברכב.
 - ה. תצורת חיווט הכבלים.
 - ו. מתקני חשמל נוספים – כגון מאווררים (מזגן , ונטה וכו')
 - ז. מצבי צריכת הזרם השונים במהלך הנסיעה :טעינה , צריכה , עמידה במצב דומם (ברמזור) , נסיעה על בנוזן בלבד וכו'.
