מדידות קרינה מגנטית בתדרים נמוכים מרכב מסוג

טויוטה פרוס היברידי

נספח א' - סיכום תוצאות המדידות

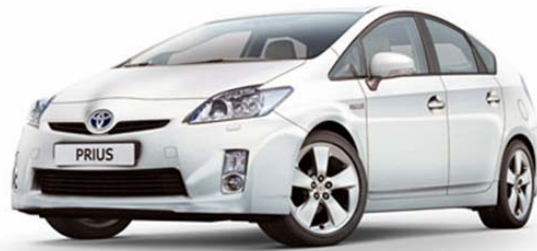
א. TOYOTA-PRIUS-3'rd (2010)

{ נבדק רכב מספר 26-627-70 בבעלות פרטית 4000 ק"מ }

1. סיכום תוצאות המדידות (משולב בין כל המצבים) :

- ממדידות שנעשו בצד הימני של הרכב בסמוך לפתח אוורור עולה כי חלק מהקרינה באזור זה נובעת ממנוע אוורור הנמצא מאחורי המושב האחורי ולא רק ממערכות החשמל ההיברידיות.

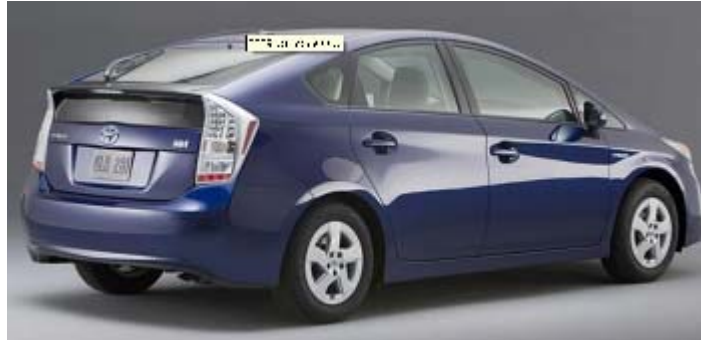
ג. TOYOTA-PRIUS-2'rd (2009)

{ רכב הדגמה }

סיכום תוצאות המדידות המשולבות :

- (1) ממדידות שנעשו בצד הימני של הרכב בסמוך לפתח אוורור עולה כי חלק מהקרינה באזור זה נובעת ממנוע אוורור הנמצא מאחורי המושב האחורי ולא רק ממערכות החשמל ההיברידיות .
- (2) (**) מדידות אלו בוצעו במיצוע על פני זמן קצר

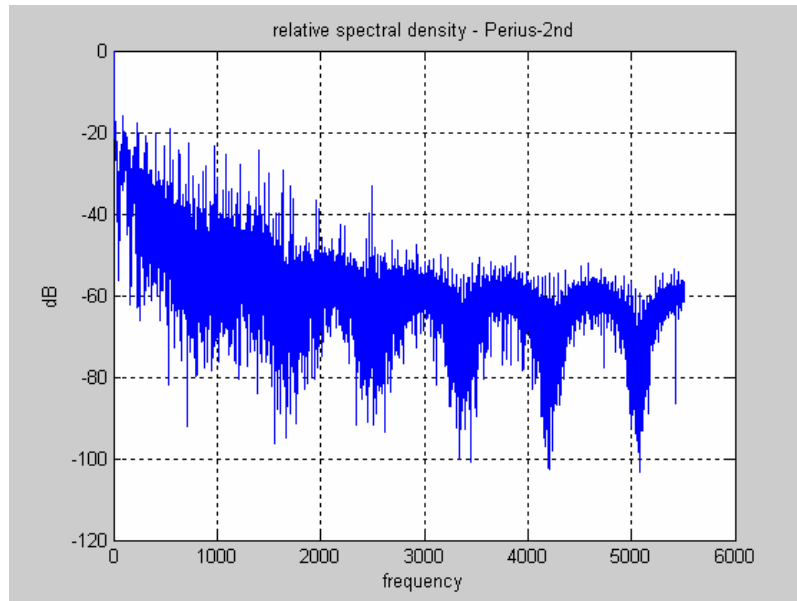
נספח ב' - תוצאות מדידות פילוג ספקטראלי

8. סיכום תוצאות המדידות – ראה נספח א'.
10. הפילוג הספקטראלי של השדה משתנה באופן משמעותי כתלות בפרמטרי הנסיעה. דגימות מתוך הפילוג הספקטראלי – ראה נספח ב'.
11. מתוצאות המדידות עולה כי קיימת שונות משמעותית בין הרכבים השונים ובין רכבים מאותו סוג. וכו' בין מצבי נסיעה שונים באותו הרכב השונות מושפעת מגורמים שונים כגון :
 - א. רמת טעינת המצברים
 - ב. צריכת הזרם מהמצבר
 - ג. זרם טעינת המצבר
 - ד. מיקום מערכות החשמל ההיברידיות ברכב.
 - ה. תצורת חיווט הכבלים.
 - ו. מתקני חשמל נוספים – כגון מאווררים (מזגן , ונטה וכו')
 - ז. מצבי צריכת הזרם השונים במהלך הנסיעה :טעינה , צריכה , עמידה במצב דומם (ברמזור) , נסיעה על בנזין בלבד וכו'.
